## KONDITIONSGRANSKNING VID FASTIGHETSAFFÄR

9506 • Fahléns väg 6, 22140 MARIEHAMN, Jomala kommun

2026-06-03

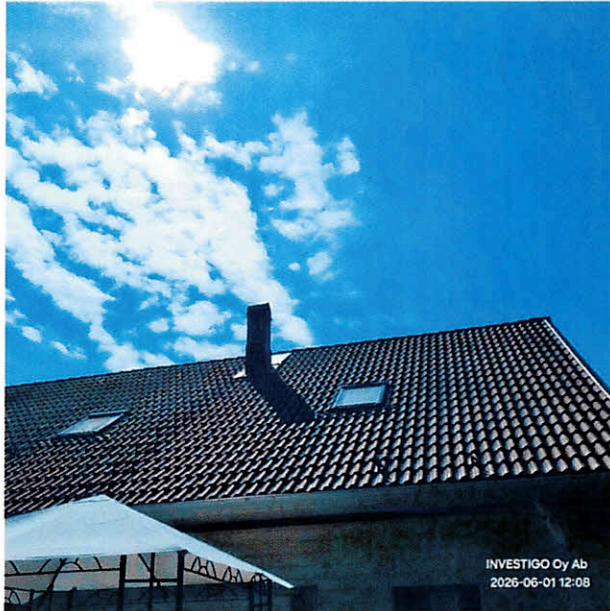
2. Inga avvikelser förutom söndriga pannor vid girrännor observerades på de stora takytorna i sin helhet. Inomhus kunde jag inte se några tecken på läckage ännu.

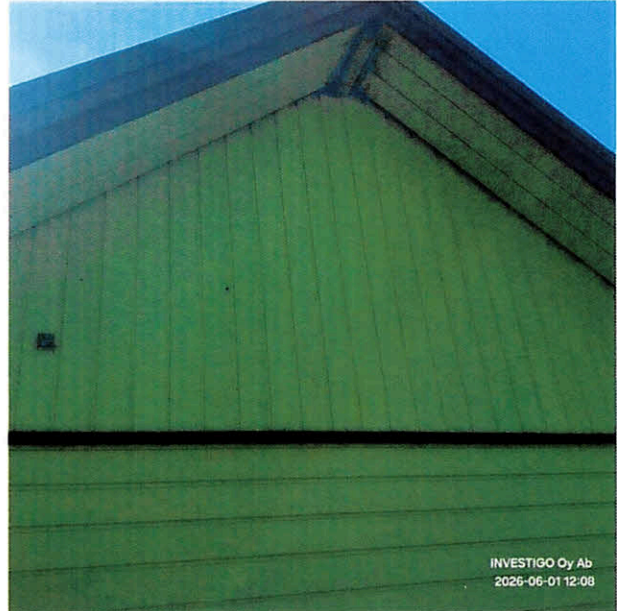
3. Gavelspets norra delen. Man kommer in i detta mellantak via klädskrubb på våning 2.

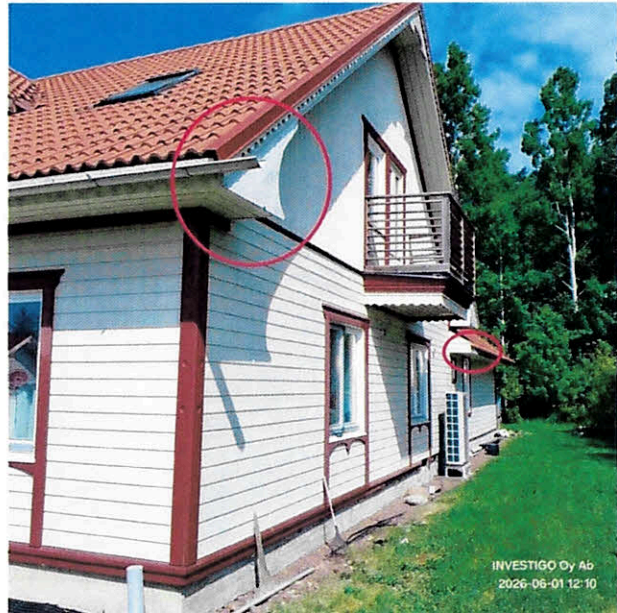
5. Stuprör från tak saknas.

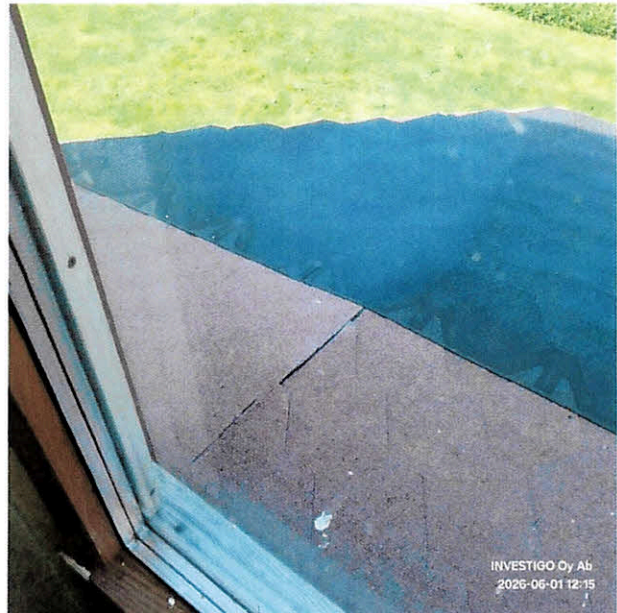
7. Filttaket halvfärdigt ovanför burspråket.

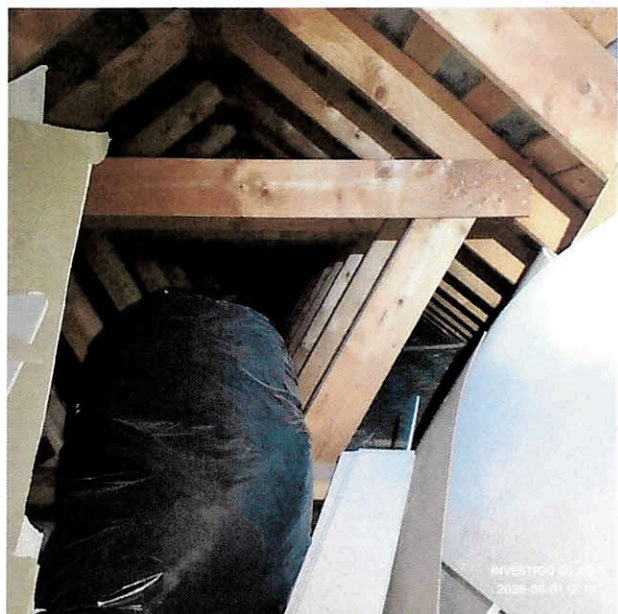
9. Observerade inget onormalt i mellantak ovanför den norra flygeln. Granskade dock endast från dörren in.

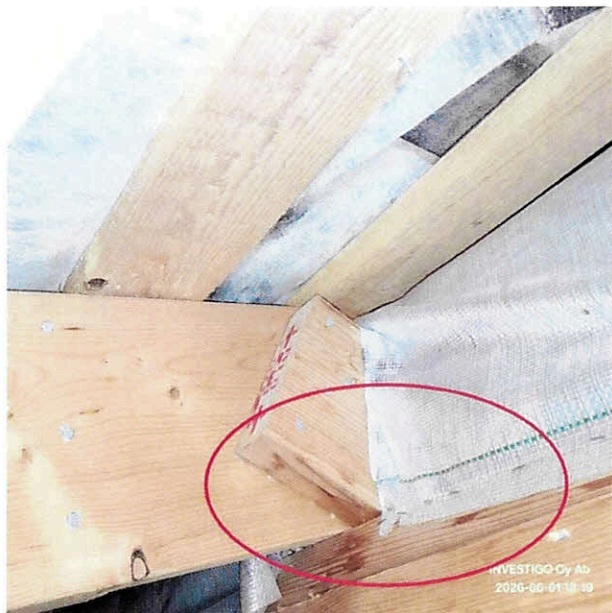
10. Fuktmärken på träreglar i mellantakets anslutning mellan norra delen och vindsdelen. Såg svaga ut och kan härstamma från byggskedet. Bör hållas under uppsikt oavsett.

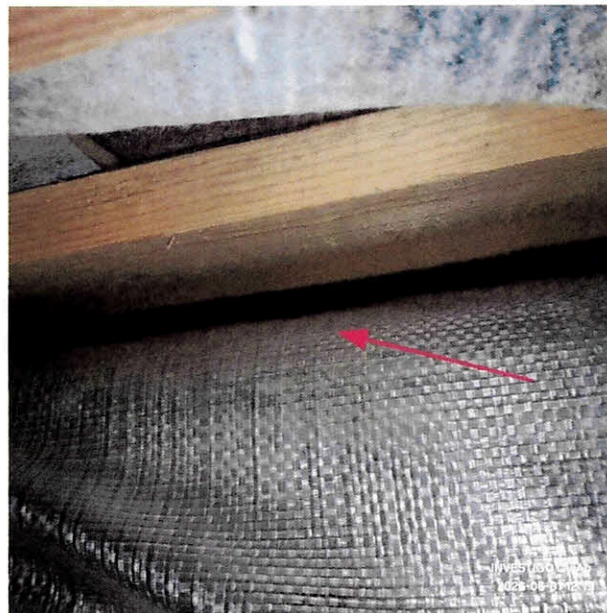
Plastduk på, åtminstone vid sidovindarna kunde man observera, värmeisoleringens kalla sida gör konstruktionen till en riskkonstruktion fukttekniskt. (Se bild 11 för mer information)

11. Gick ej att se om plasten (pil) ligger ovanpå värmeisoleringen hela vägen upp. Detta är i så fall en riskkonstruktion då det täta skiktet ligger på värmeisoleringens kalla sida. Om det läcker luft inifrån ut mot plasten kan kondens bildas på plastens undersida och orsaka fuktskador i övre bjälklaget.

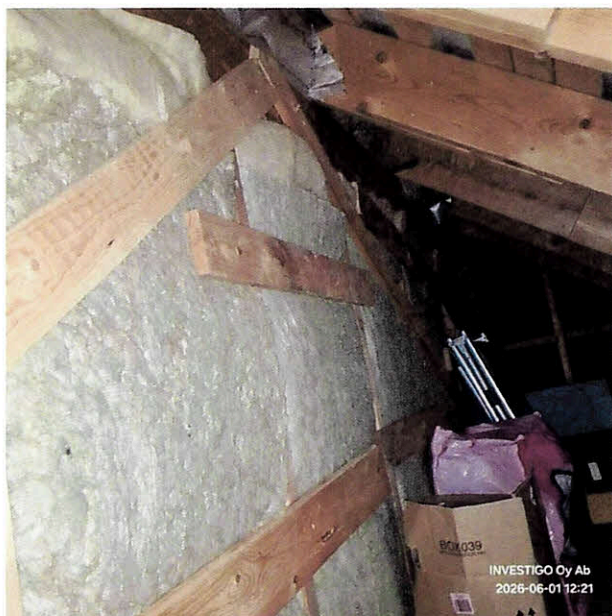
12. Sidovind södra. Översiktsbild mot öst.

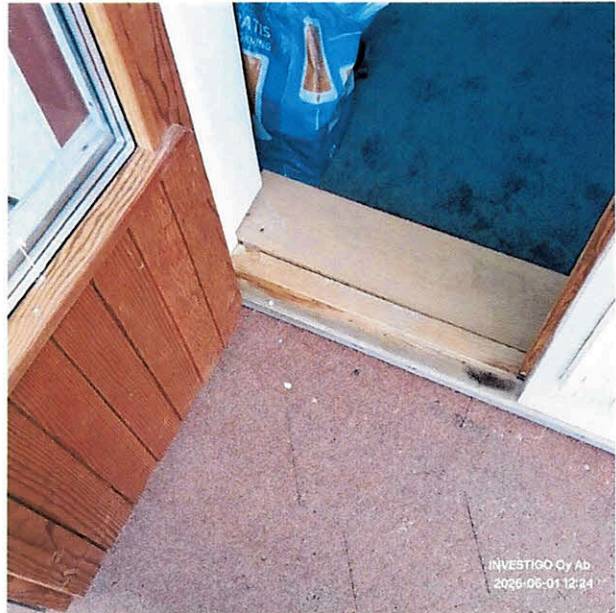
15. Silverfiskar kom ur dörrkarmen då jag öppnade dörren.

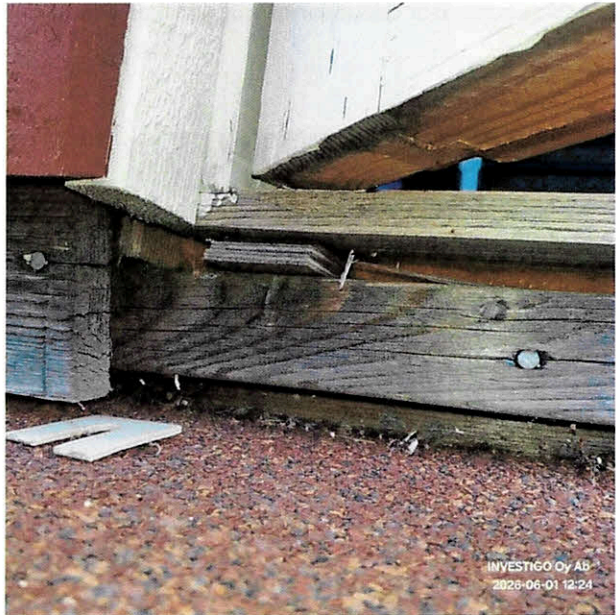
17. Filttak finns på västra gavelbalkongen från vind. Filten verkar ej vara uppvikt. Risk för fuktintränning under dörr och fasadens nedre kant mot filt. Noterade inga täcken ännu på läckage invändigt i burspråket under. Det vore dock på grund av detta utförande vara bra att undersöka genom att öppna konstruktioner att det inte finns dolda skador.

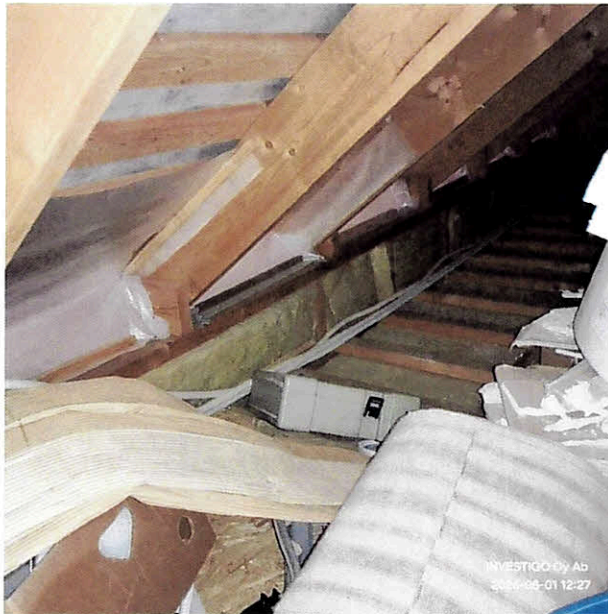
18. Insyn i sidovind nordvästra från våning 2. Undertak finns och även vindavvisare som hindrar drivsnö.

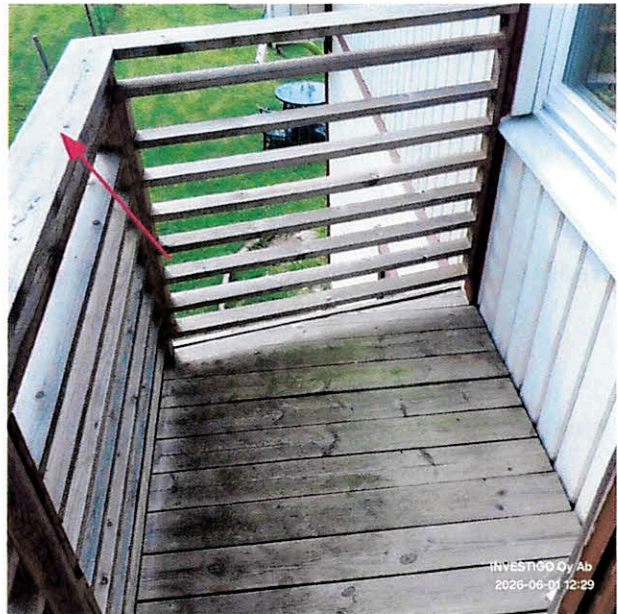
19. Vi rekommenderar att räcket görs stadigare. Svajade något när man provbelastade det.

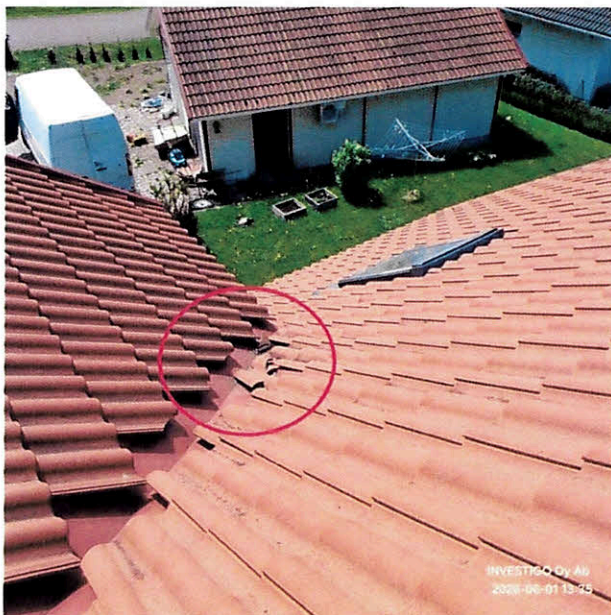
20. Takpannor har rasat ner i girrännor.

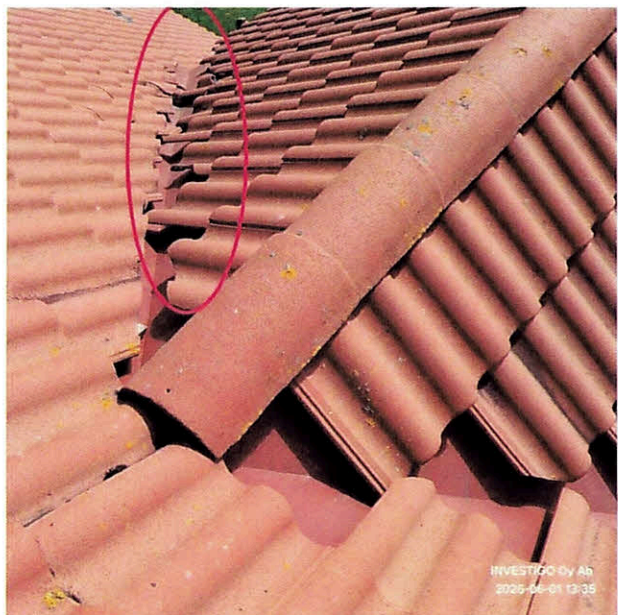
21. Takpannor har rasat ner i girrännor.

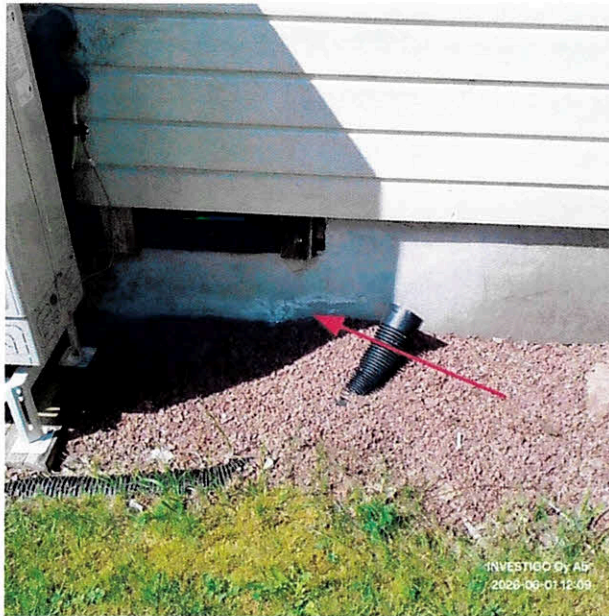
22. Regnvattenavledningen bristfällig. Kalkutfällning på sockel indikerar fukt i material som torkar utåt. Träytterväggen verkar gå en bit in i sockeln här, se riskanalys i avsnitt om yttervägg.

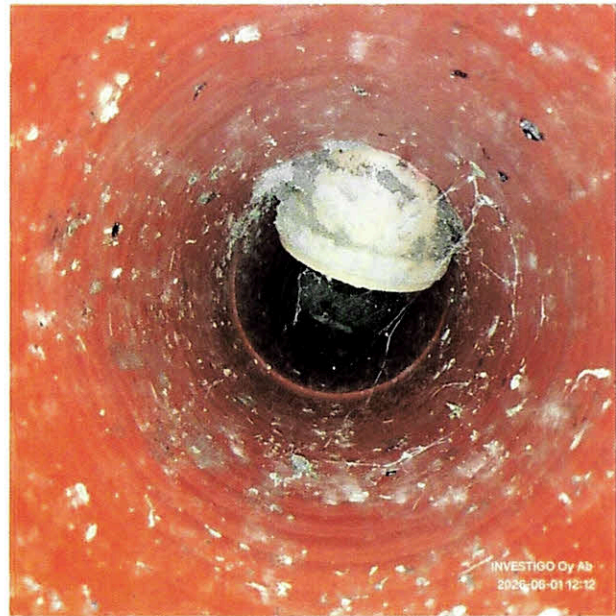
23. Finns en kontrollbrunn på framsidan. Ingen överflödigt vattennivå, indikerar att täckdikning fungerar åtminstone. Kan dock ej säga utifrån detta titthål hur omfattande dräneringen är dragen runt huset.

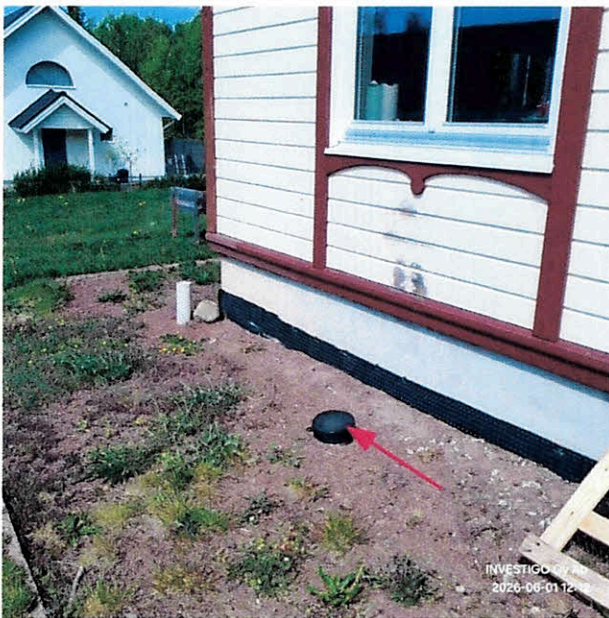
24. Kontrollbrunn från föregående bild.

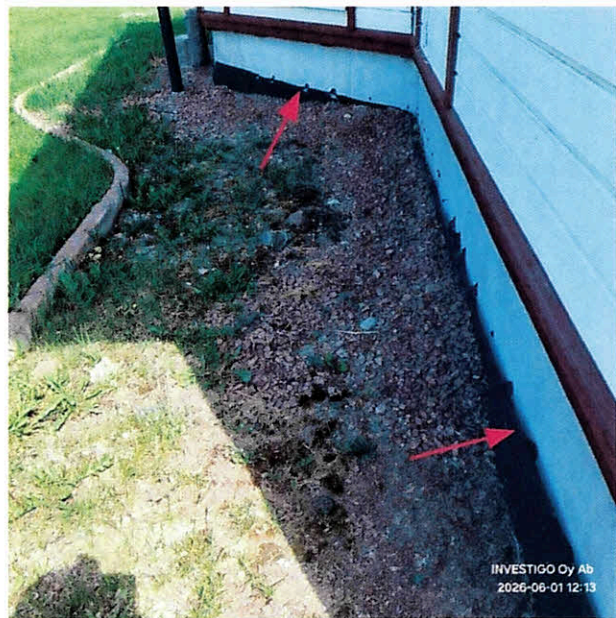
25. Luftspaltsbildande sockelmatta bristfälligt monterad och monteringslist i övre kant saknas. Mattan släpper ställvis från sockeln.

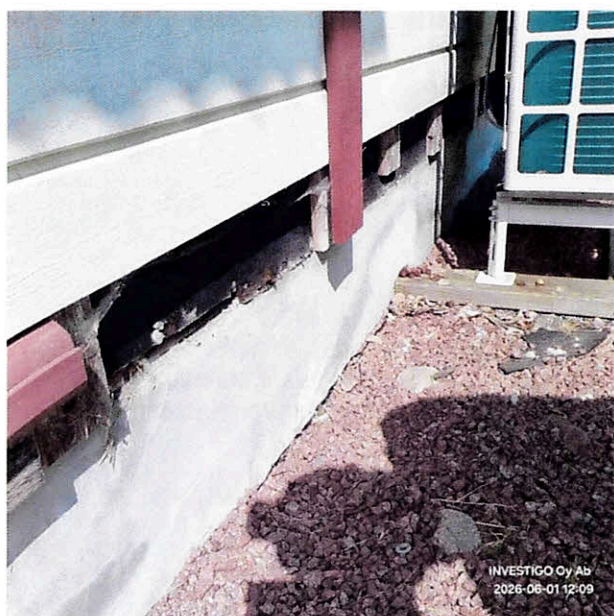
28. På östra sidan är fasaden ej färdigställd.

Fasaden ställvis ej färdigställd. Innan man färdigställer fasad bör man öppna vindskyddskiva (svart bitulit) och kontrollera att fukt ej trängt in i väggkonstruktionen. Om så har skett kan man behöva rengöra konstruktioner mekaniskt innan man färdigställer fasad, för att få bort eventuell påväxt på reglar och dylikt.

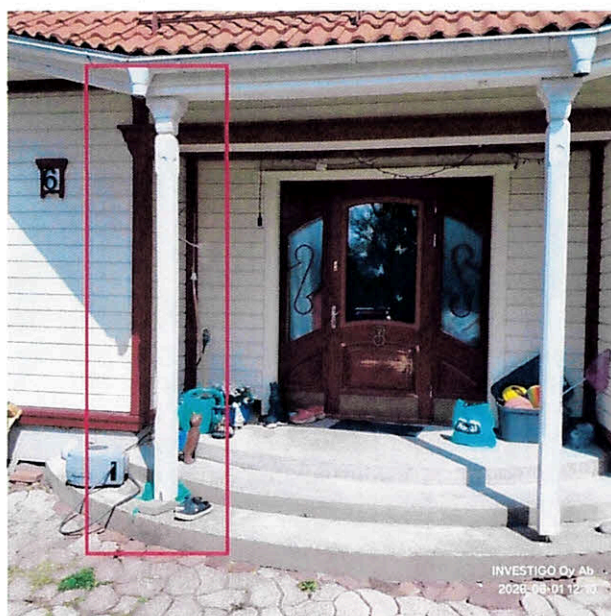
29. Pelare lös

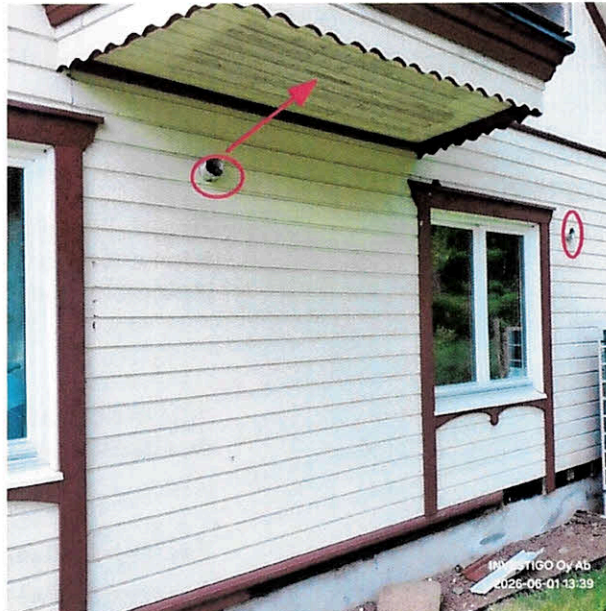
31. Ventilationsgenomföringar i fasad bristfälliga här på östra sidan men även vid kök på västra sidan. Notera även att undersida vindsbalkong mot öst tar skada av fukt som ventileras ut.

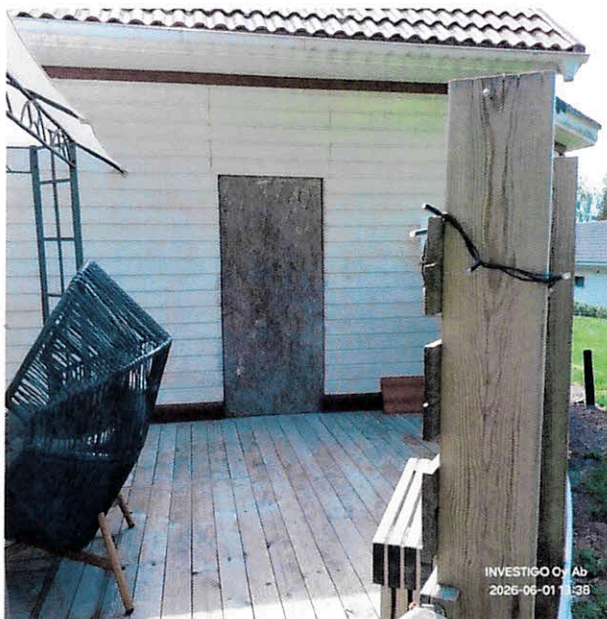
32. En dörröppning som byggts fast med OSB-skiva. Fasaden är otät. Rekommenderas att färdigställs. Här på samma sätt som där fasaden stått öppen längre tid bör man undersöka bakomliggande konstruktioner innan reparation slutförs.

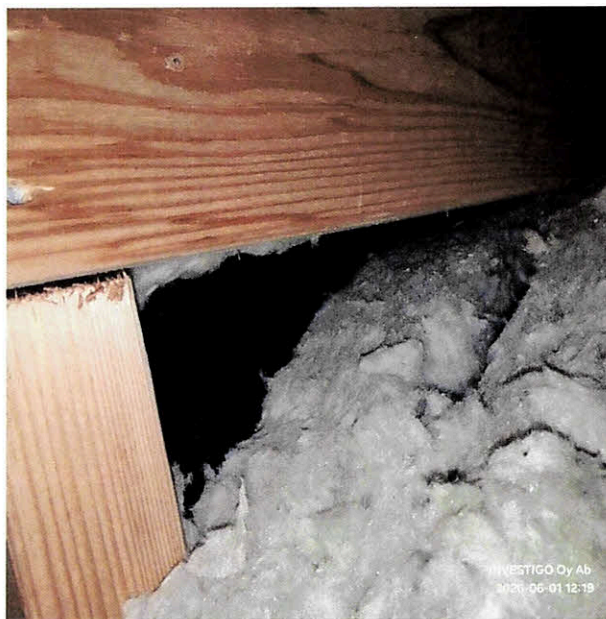
33. Ytterväggar har luftspärr av bitumenpapp och inte plast, åtminstone vad som kunde ses från övre våningens vägg under värmisoleringsen.

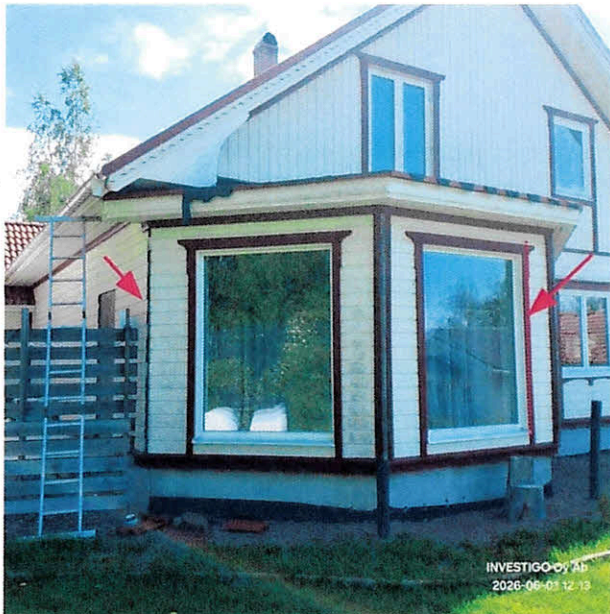
34. Knutbräden saknas på burspråket. Båda sidor vid anslutning mot huskroppen.

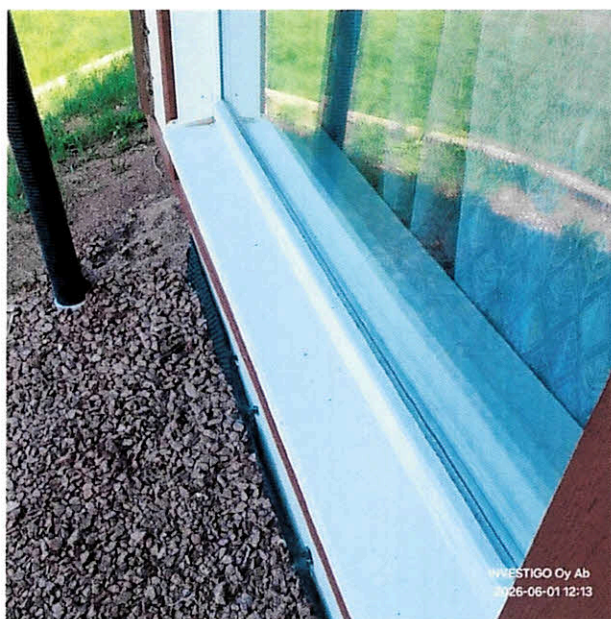
35. Exempelbild fönster.

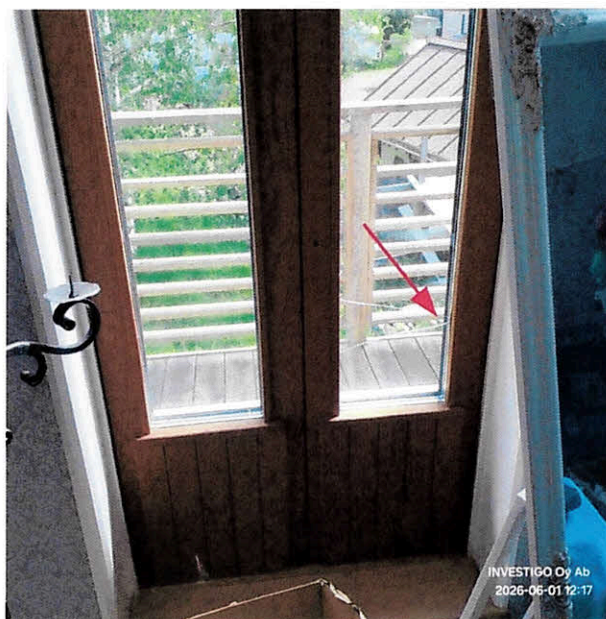
Sprucket glas vindsbalkongens dörr mot öst.

36. Sprucken balkongdörr.

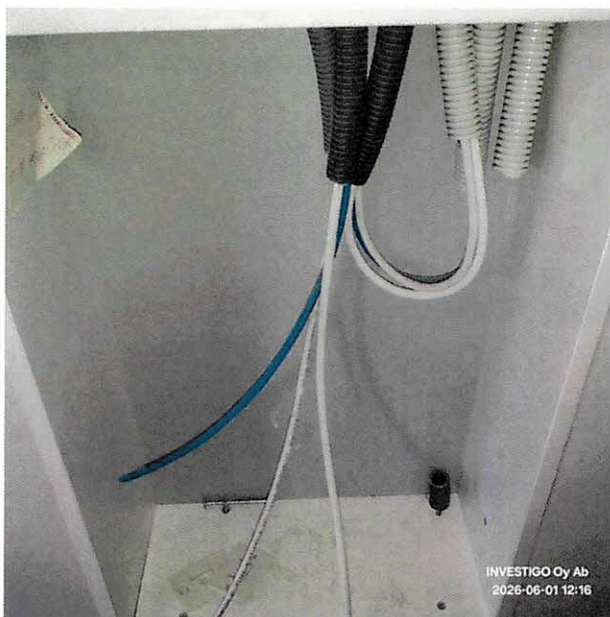
37. Eldragningar och datakablage ej färdigställda vindsvåning.

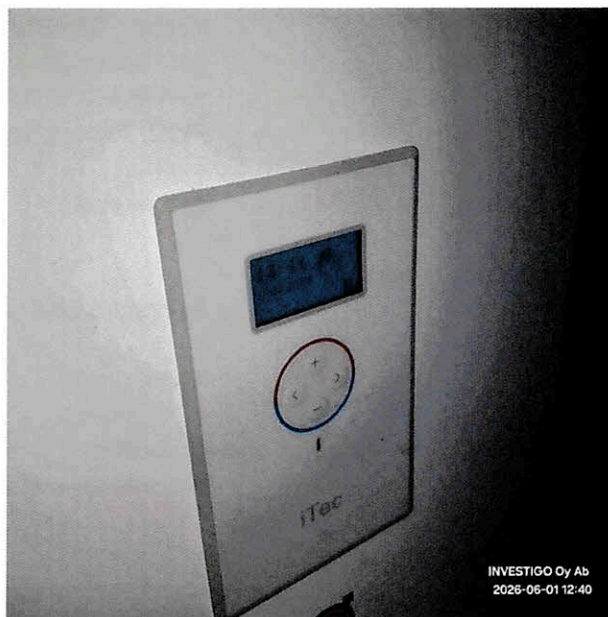
38. Thermia iTec värmepump (Luft-vatten).

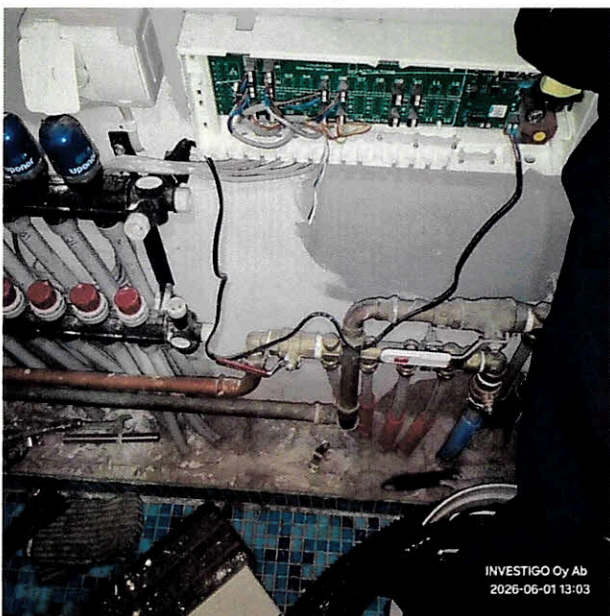
41. Styrenheten för värmereglering urkopplad och verkar inte fungerande således.

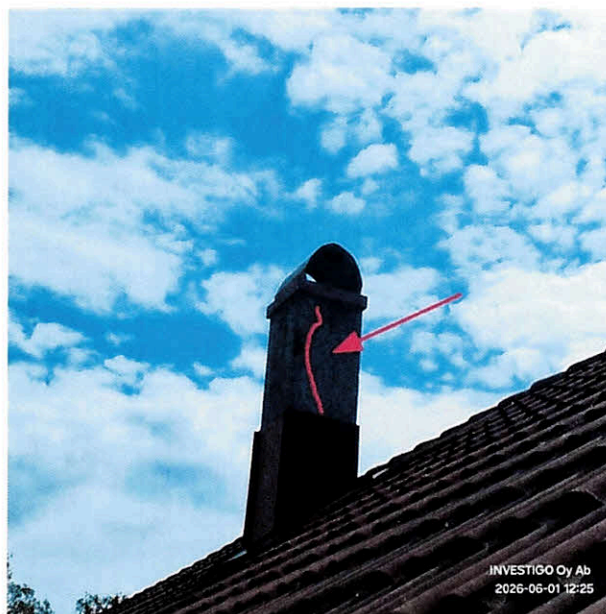
44. Skorsten sprucken på utsidan, ses på både östra och västra sidan. Inuti pipan noterades inga sprickor på denna nivå. Sotare bör gå igenom eldstäder innan de tas i bruk. Man bör även kontrollera att brandskyddsmyndigheten gjort godkänd syn.

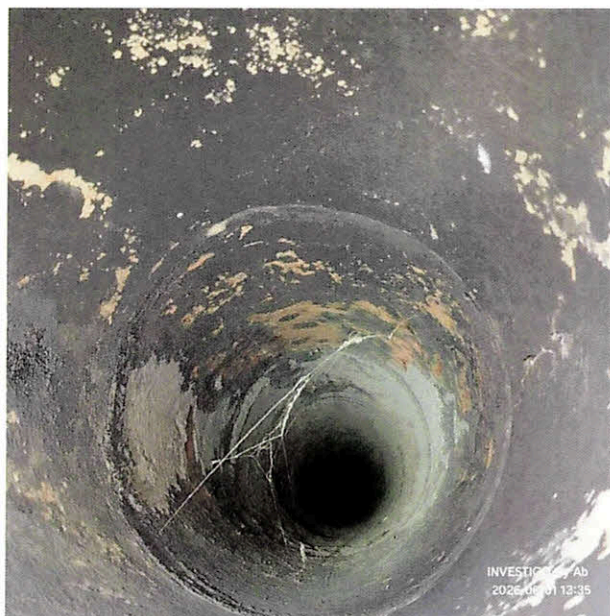
45. Synade skorsten från tak: ingen synlig spricka i pipan så långt ögat nådde här men utsidan sprucken ovan tak.

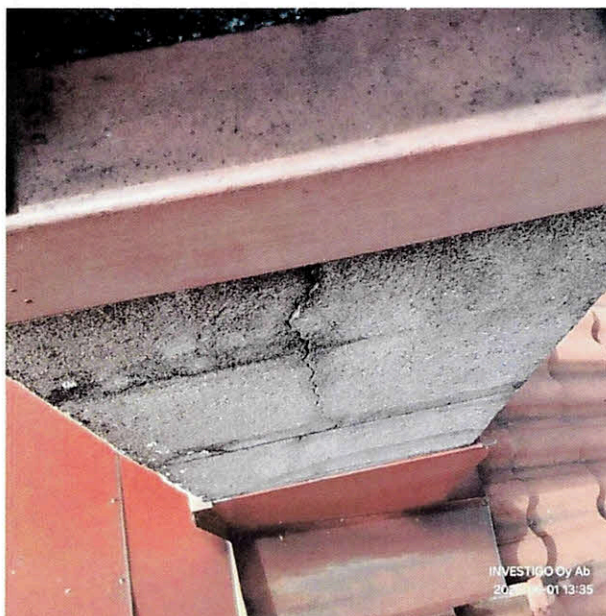
46. Spricka utsida skorsten.

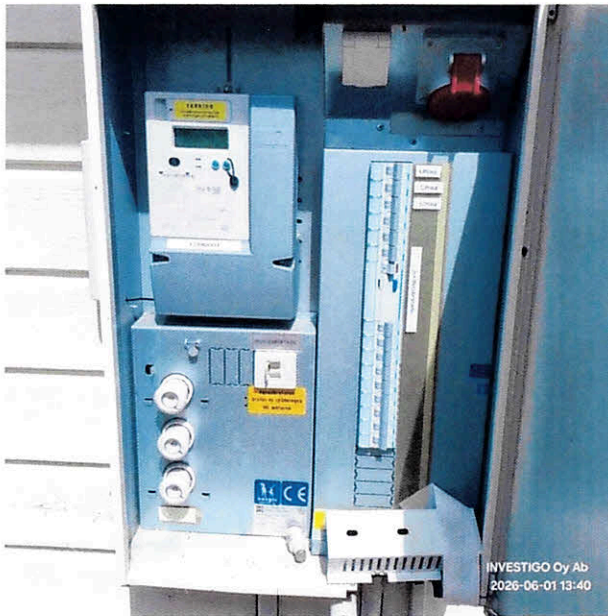
47. Elmätare och huvdsäkring sitter på garagaget vid infarten. Mätarställning vid granskningstillfället var 230 243 kWh. Mätaren stämplad med år 2015.

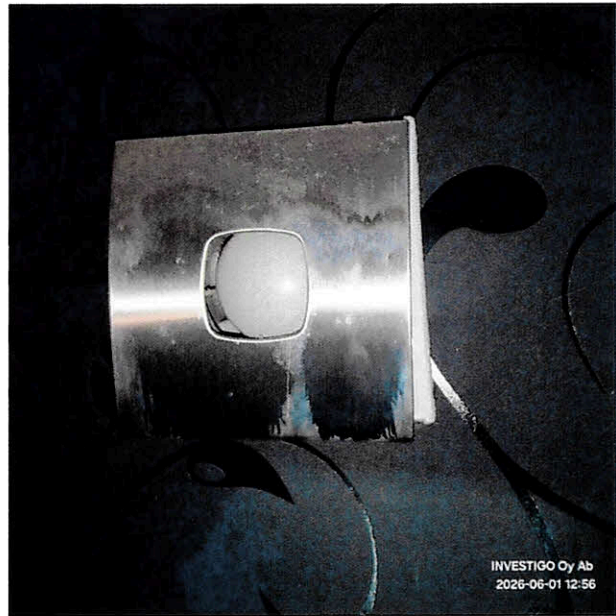
48. Fläktens modell i WC: Cata Silentis

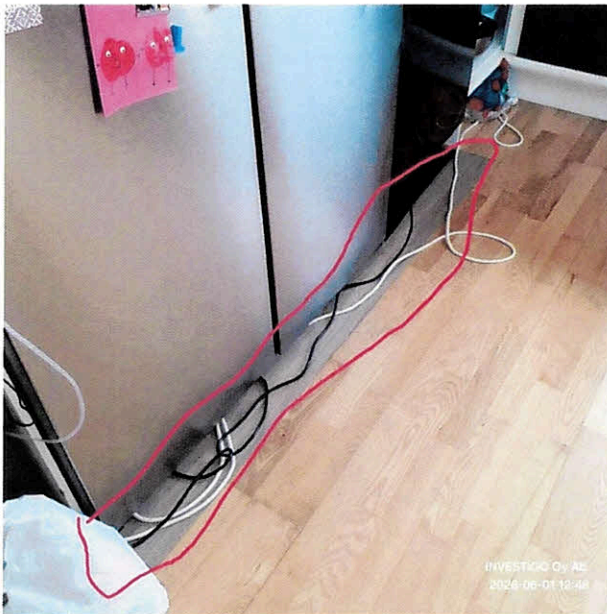
49. Inget fuktskydd under vitvaror. Om kylskåp eller diskmaskin börjar läcka kommer vatten rinna tillbaka in under vitvaror och inte ut på golv för att upptäckas direkt.

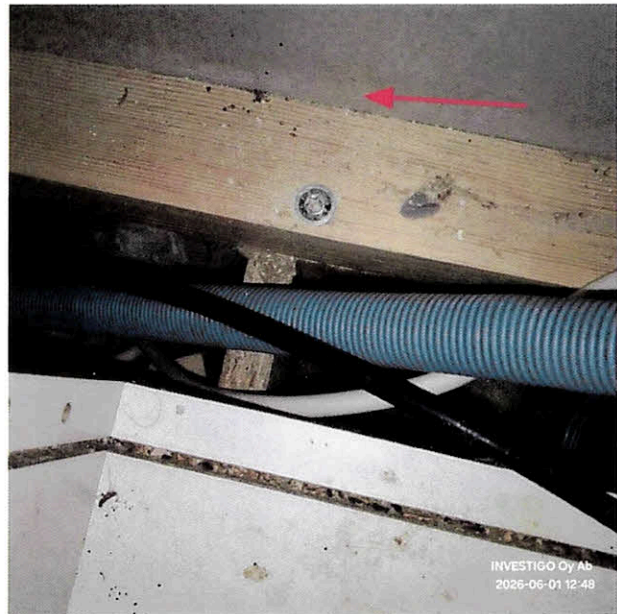
50. Fläck på gipsskiva under diskho (yttervägg). Kunde ej utan förtsörande ingrepp lokalisera varifrån detta kan ha uppstått. Inga aktiva läckage noterades.

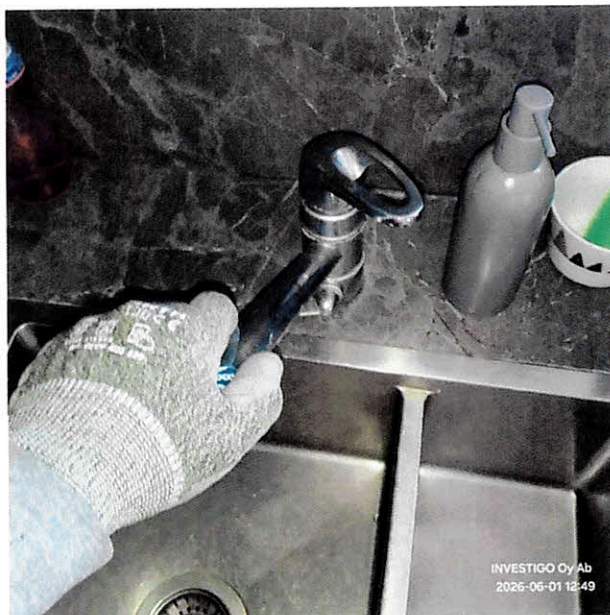
51. Köskranen sitter fast och går inte att svänga på.

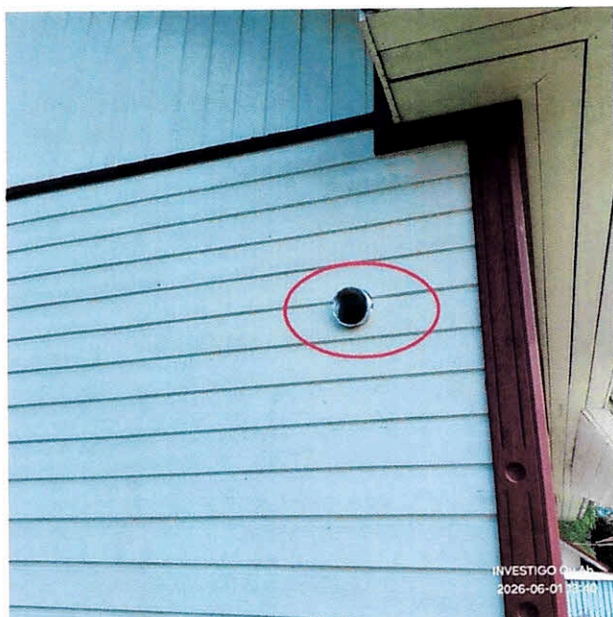
53. Köksfläktens utblås böjbar metallslang ut genom fasad. Kanalen bör ersättas med ett brandtåligare material och sakenlig mynning. Kallrasspjäll om inte finns dolt inuti konstruktion vore att rekommendera för att undvika drag från detta inomhus.

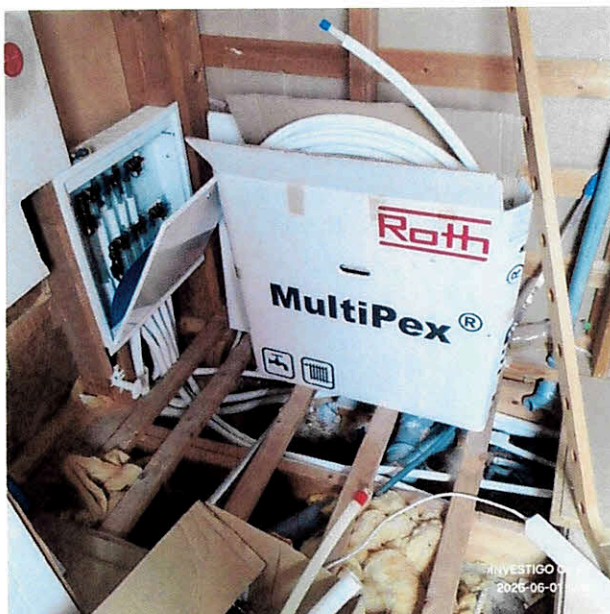
54. Rörfördelarskåp finns i övre badrum. Avloppsrör öppna men ingen avloppslukt kändes. Oklart om de är anslutna till avloppssystemet.

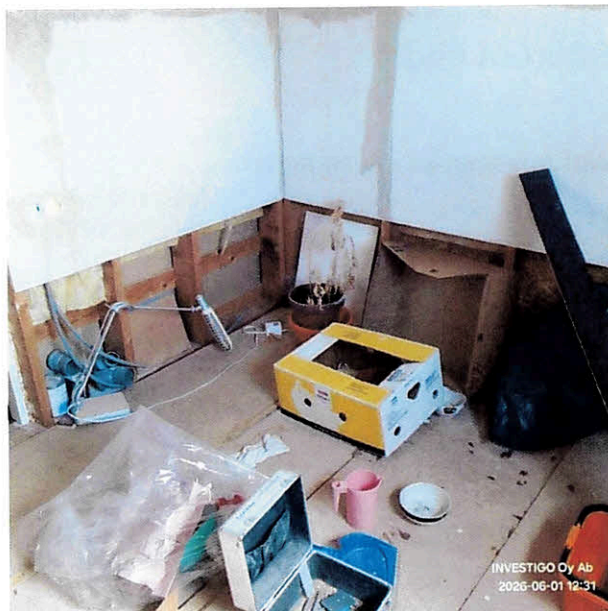
55. Skivor saknas på de nedre delarna ännu. Fuktfläckar på spånskivor noterades. Men inget i tak så kan vara från verksamhet i rummet.

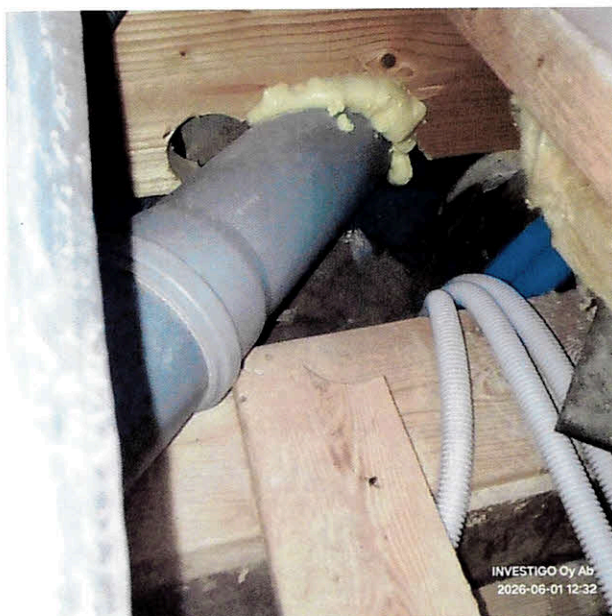
56. Avloppsrör i golv. Urtag i balkar inverkar på bärigheten.

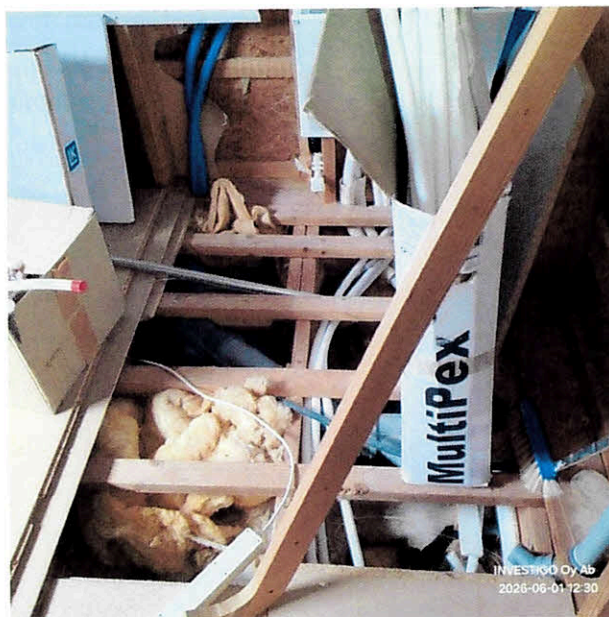
57. Status på badrum enligt bild. Innertaket verkar vara ganska långt färdigställt dock.

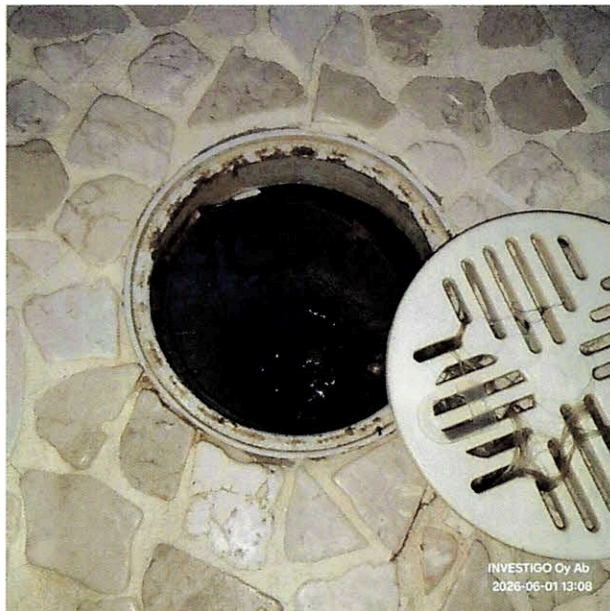
58. Någon typ av förhöjningsring på golvbrunnen är monterad. Kan ej se till något tätskikt nerdraget och anslutet i golvbrunn vilket föranleder misstanke om att det inte är korrekt gjort. Bakom väggkakel finns någon typ av tätskikt monterat dock. Man behöver öppna ytmaterial för att kunna kontrollera hur tätskikt är monterat kring golvbrunn - är det otätt fuktas golvbetongen upp runt golvbrunn då man använder dusch och i värsta fall sugas det upp till mellanväggar kapillärt om det slipper in under tätskikt.

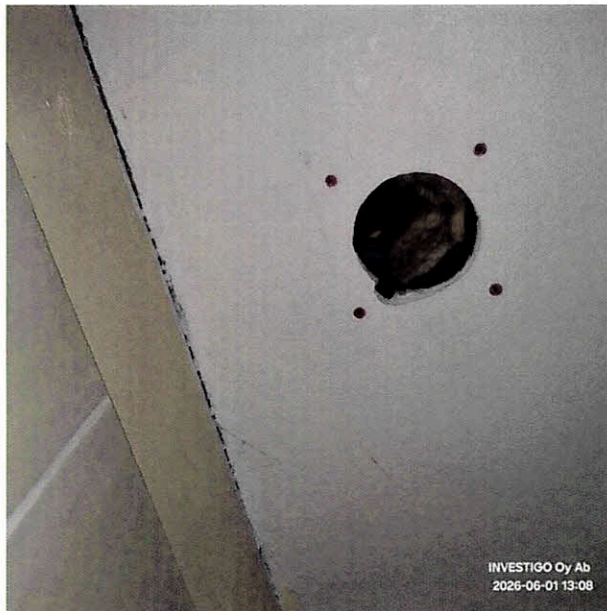
59. Ett hål i taket ovanför duschen observerades. Hålet går rakt in i bjälklagsisoleringen utan rördragning. Verkar ha varit fäst / förberett för infästning av en fläkt här. Ventilationen i badrummet är i och med detta bristfällig. Om vattenånga från duschande tränger in i konstruktion här finns sanolikt mögelpåväxt på ytor i konstruktionen kring hålet.

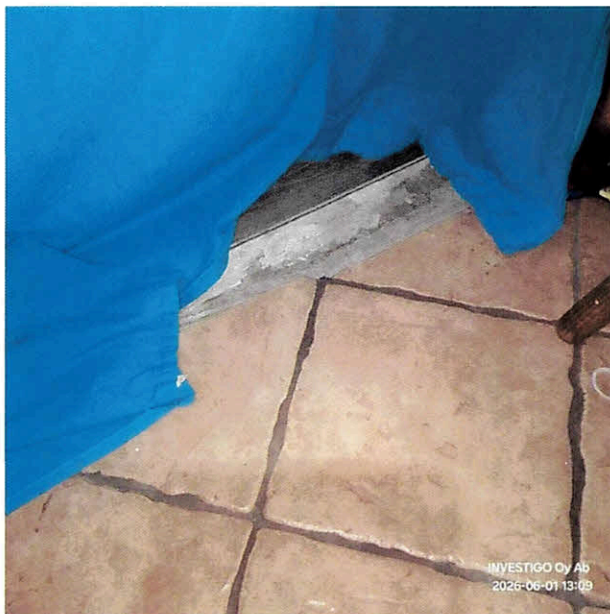
60. Badrummet saknar dörr in till rummet och tröskel med uppviktt tätskikt.

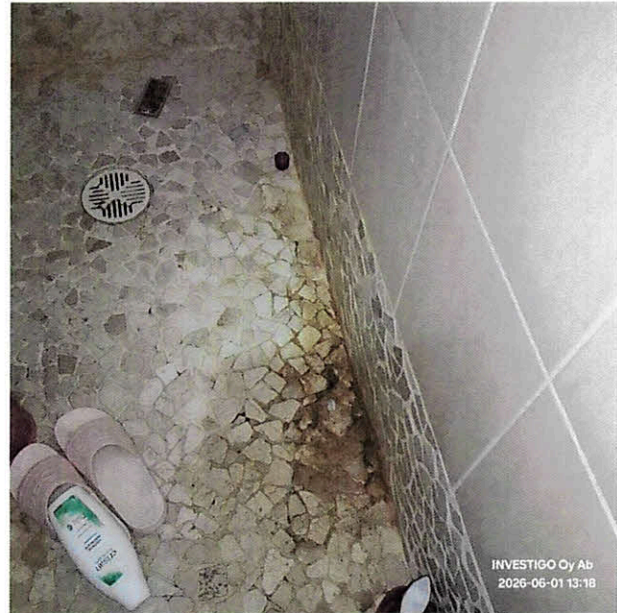
63. Stående vatten på duschgolvet vittnar om att golvutningen inte är tillräcklig för avrinning.

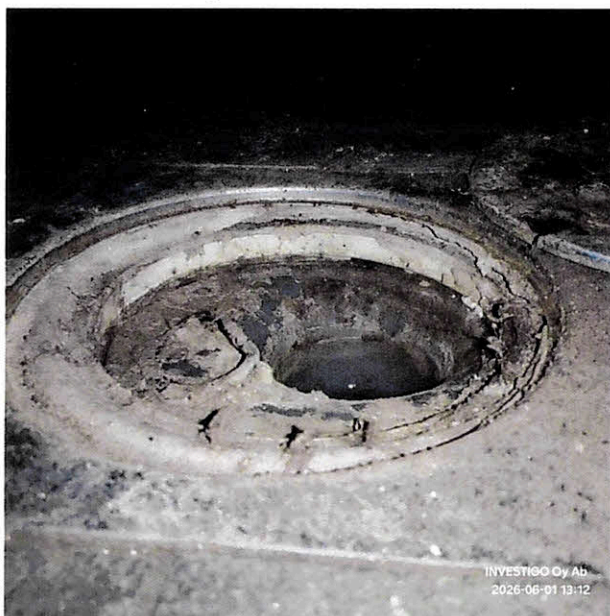
66. Här finns klämring som inte finns i badrummet intills golvbrunn.

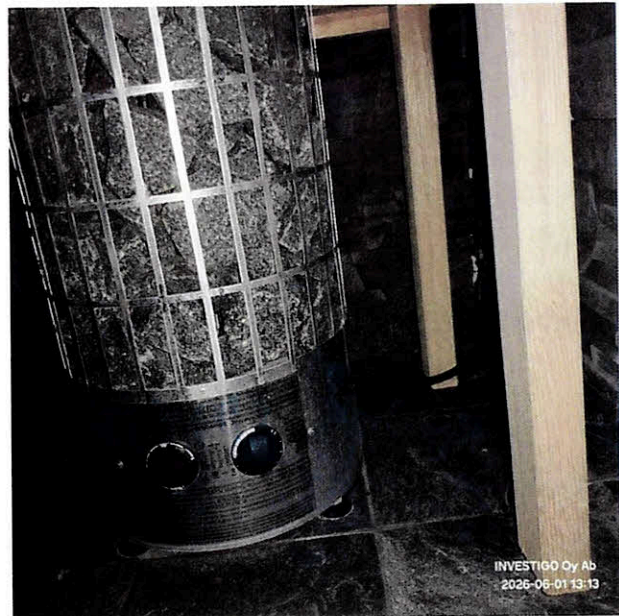
69. Bastukamin.

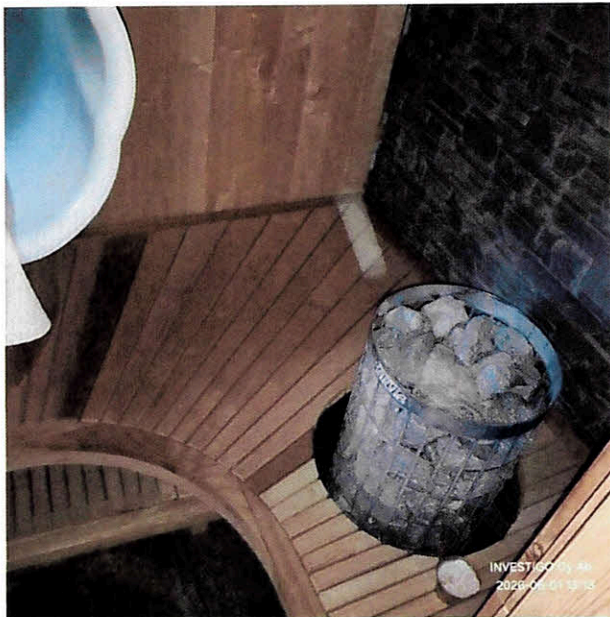
70. Bastukamin saknar skyddsräcke. Denna modell har specifikt utformat räcker som rekommenderas att användas.

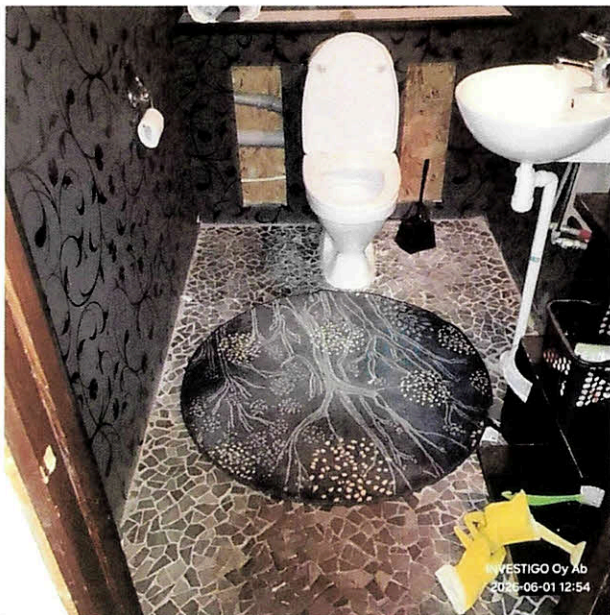
71. Översiktsbild toalett. Avloppsrör dragna i slits bakom WC-stolen.

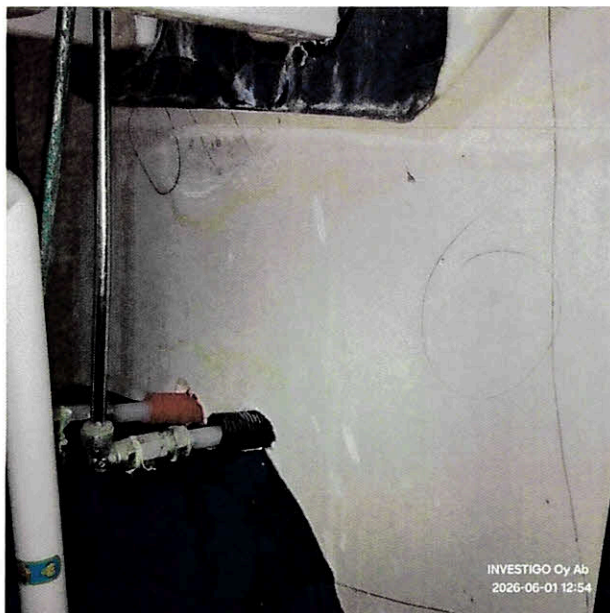
73. Fläckar noterades på gipsskiva där tapet saknas, inga förhöjda ytfuktvärden vid granskningstillfället. Oklart vad dessa beror på. Men mest sannolikt stänkvatten från tvättställ. Borde finnas stänkskydd bakom tvättställ mot vägg.

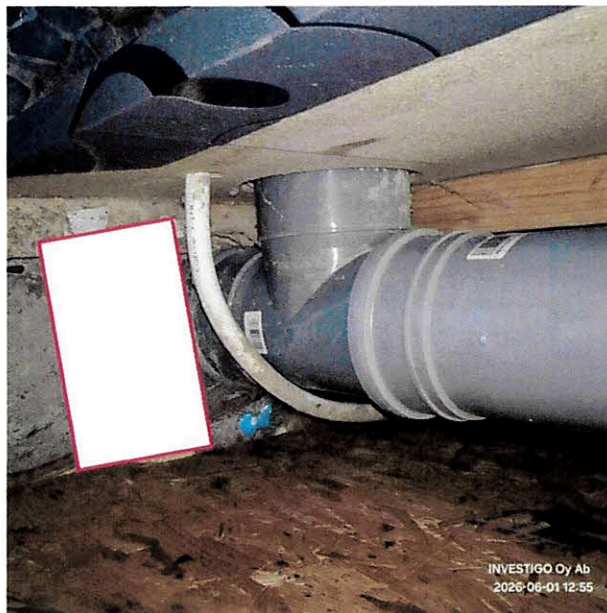
74. Insyn bakom WC-stol. Inga tecken på läckage kunde observeras.

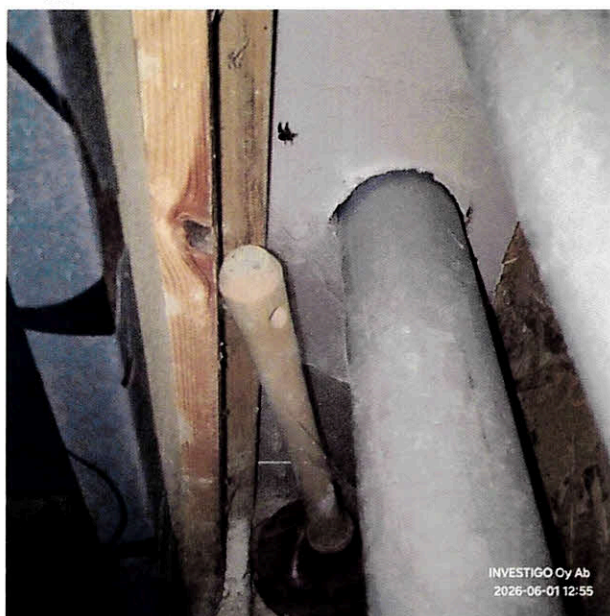
75. Avlopp går in från klädvårdsrummet intill.

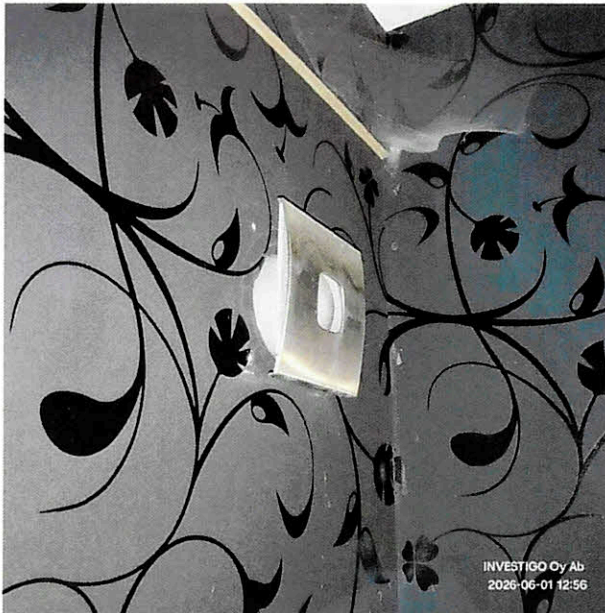
77. Ventilationsfläkten finns installerad men sitter löst. Vet ej hur man startar den. Möjligt att den styrs av luftfuktigheten.

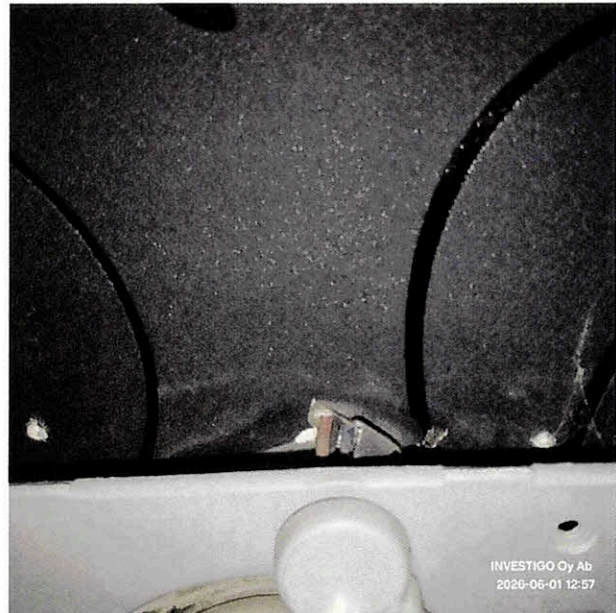
78. Ström dragen till fläkten, fläkten ej fäst i vägg.

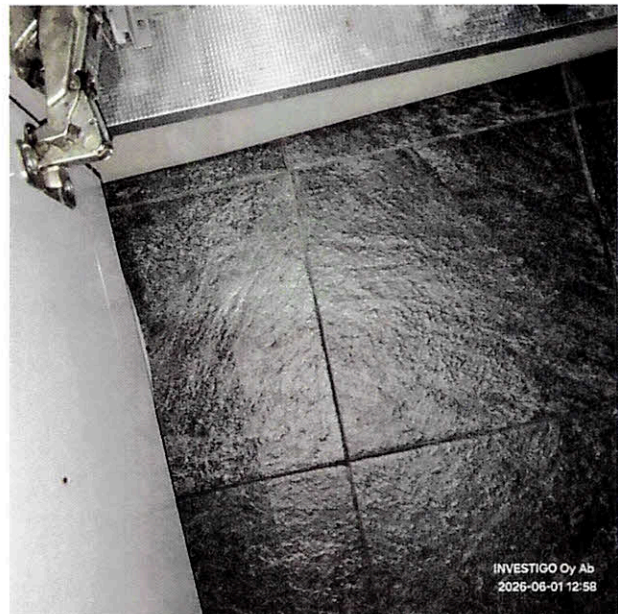
80. Klinkergolv.
