## KONDITIONSGRANSKNING VID FASTIGHETSAFFÄR

9506 • Fahléns väg 6, 22140 MARIEHAMN, Jomala kommun

2026-06-03

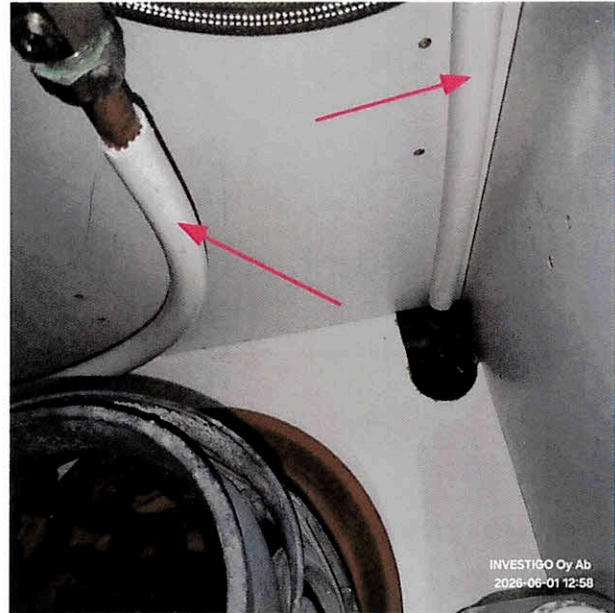
82. Kopparrör till tvättställ. Dessa kunde förankras bättre. Samma som föregående bild, men närbild.

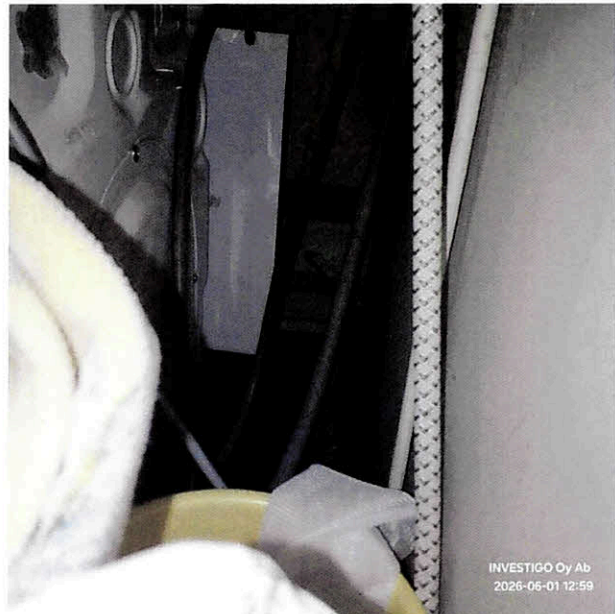
84. Rödrdragningar bakom skåp. Mot WC. Finns 2 tvättmaskiner men observerade endast en synlig avstängning vid tvättstället.

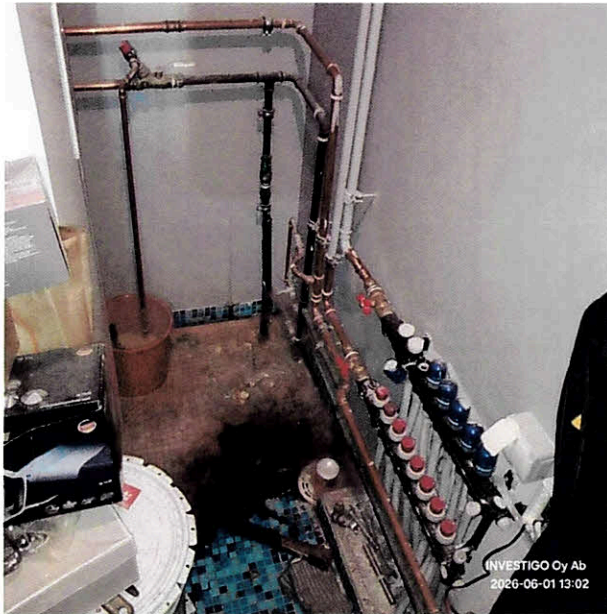
Stor del av golvet täckt av vatten vid granskningstillfället. Lutningar verkar således vara bristfälliga då vattnet inte rinner till golvbrunn som det ska.

86. I utrymmet finns mycket spindelväv längs golv och vatten liggandes på stor del av golvyta. Övertrycksventil verkar slå ut regelbundet då ämbar under röret också är vattenfylld. Verkar även som värmesystemet läcker då systemtrycket stod på 0.

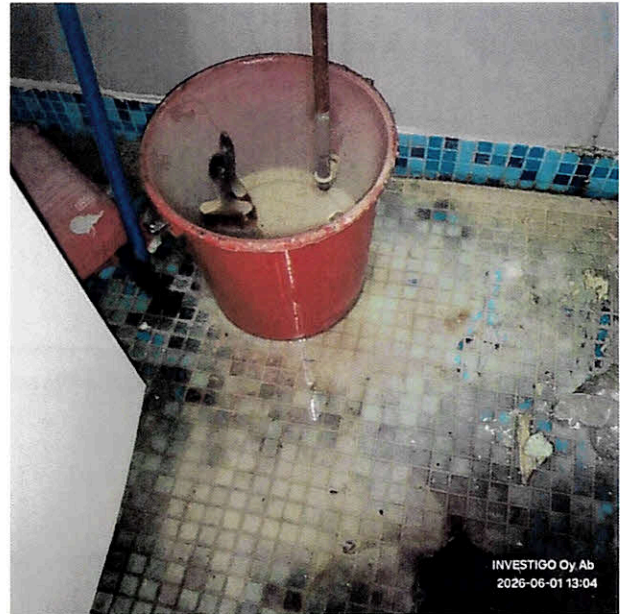
87. Vatten i ämbar och på golv i teknikrummet.

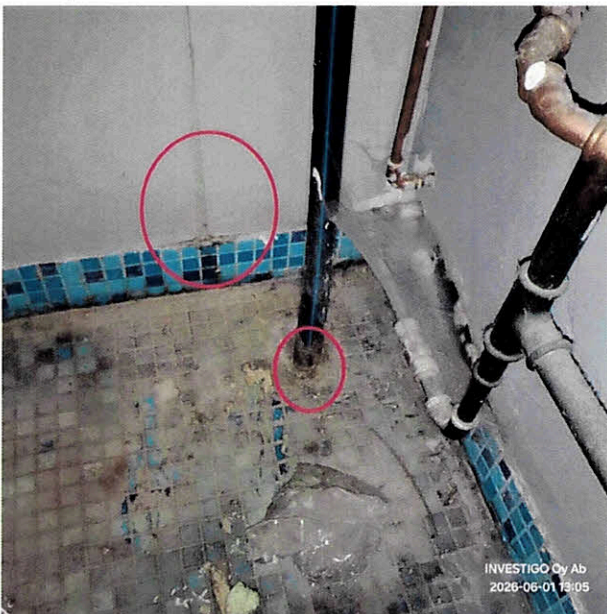
88. Tätskiktsgenomföring bristfällig vid vattenledning som kommer upp genom golv, plastslang. Rinnmärken av fukt på vägg.

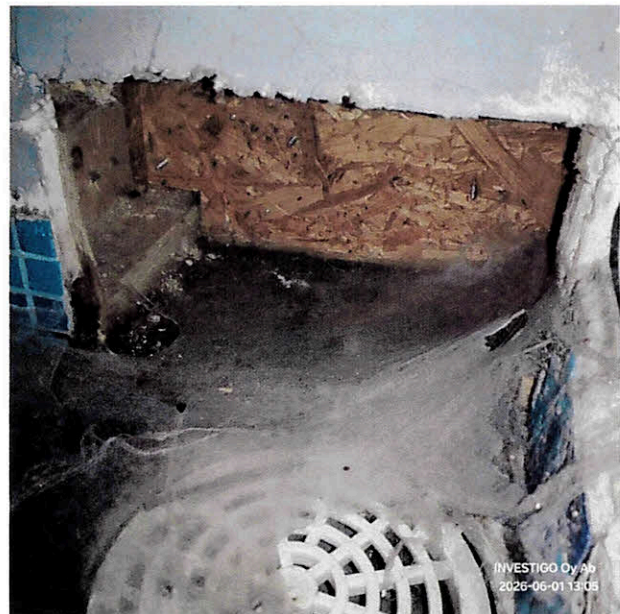
Golvets tätskikts genomföringar okulärt bedömt bristfälliga och risk för fuktskador i utrymmets konstruktioner påtaglig. Man bör således vara förberedd på att golv och mellanväggar, samt även yttervägg kan innehålla fuktskador.

89. Tätskikt om sådant ens finns, brutet vid golvbrunn så mellanväggen börjat ta skada. Oklart av vilken orsak det finns en öppning in till mellanvägg här.

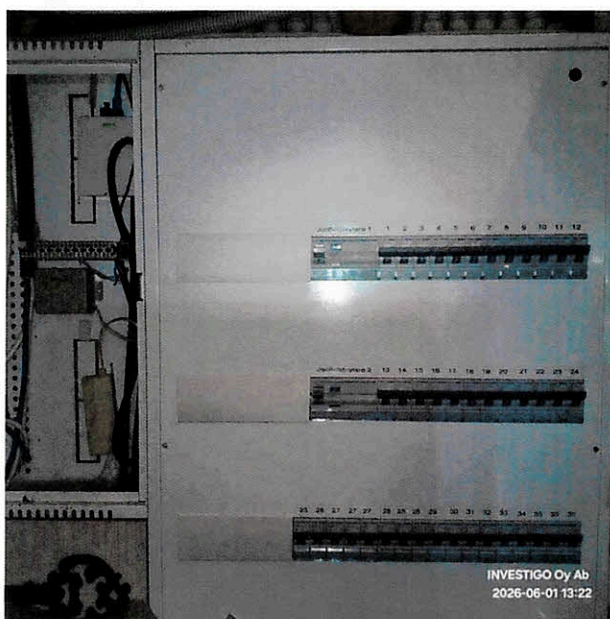
90. El-central. Schema saknas.

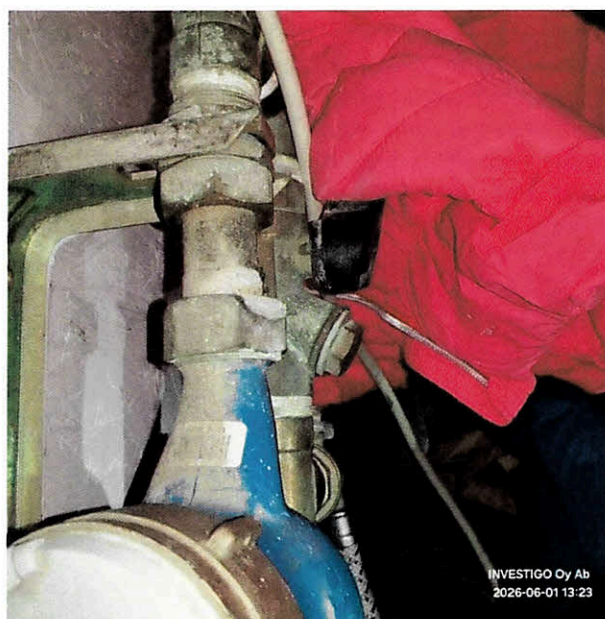
91. Vattenmätare finns i tekniskt utrymme vid huvudentré. Inga tecken på läckage kunde observeras. Fukt kartläggning utfördes på parketten andra sidan vägg (kom ej åt att mäta i utrymmet) och inga avvikande värden noterades.

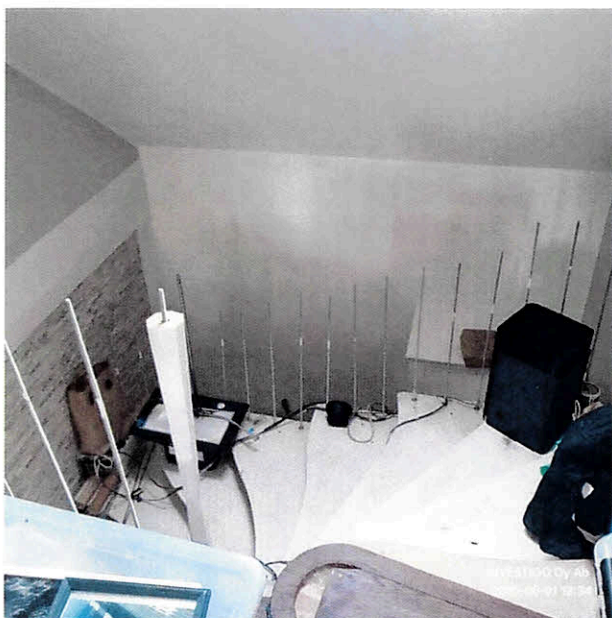
92. Trappträcket saknas ännu mellan våningarna. Arbetet påbörjat men ej färdigställt.

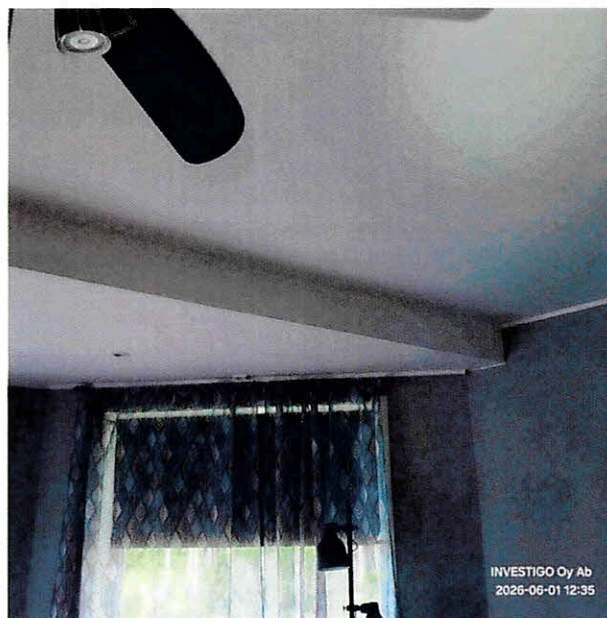
93. Synade särskilt anslutning burspråk mot större huskropp då takfilten inte var uppvikt mot väggstommen där uppe. Såg nu inga tecken på läckage på invändiga ytor ännu men vore bra att öppna upp konstruktioner då det verkar stått länge.

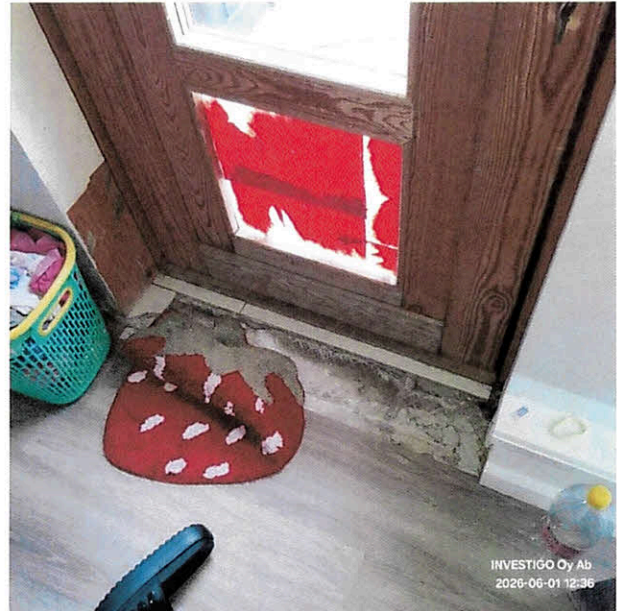
95. Halvfärdigt golv vid altandörr.

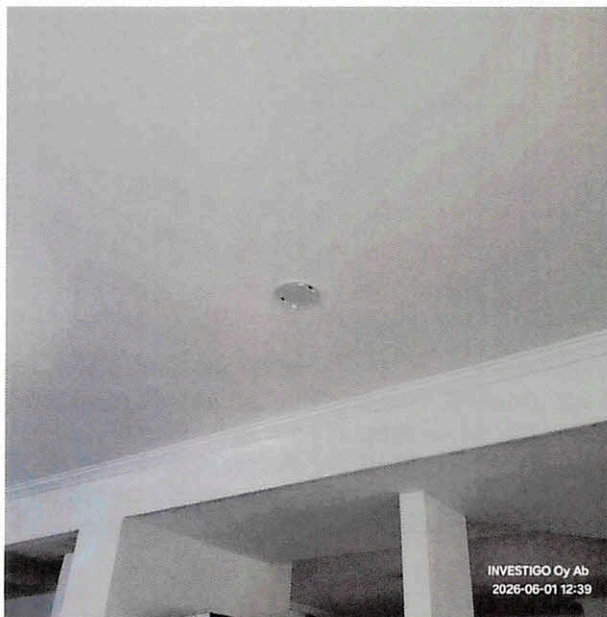
96. Brandvarnare nerplockad.
