## KONDITIONSGRANSKNING VID FASTIGHETSAFFÄR

9506 • Fahléns väg 6, 22140 MARIEHAMN, Jomala kommun

2026-06-03

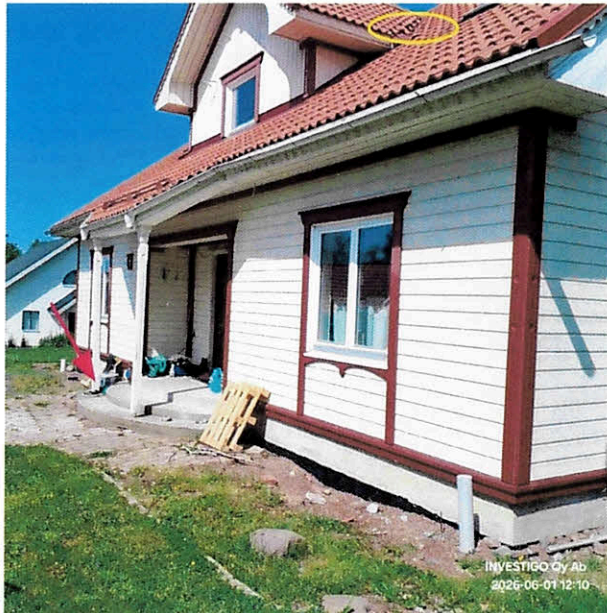
6. Framsida på huset. Girrännornas takpannor söndriga. Den ena pelaren som håller upp dörrtaket lös.

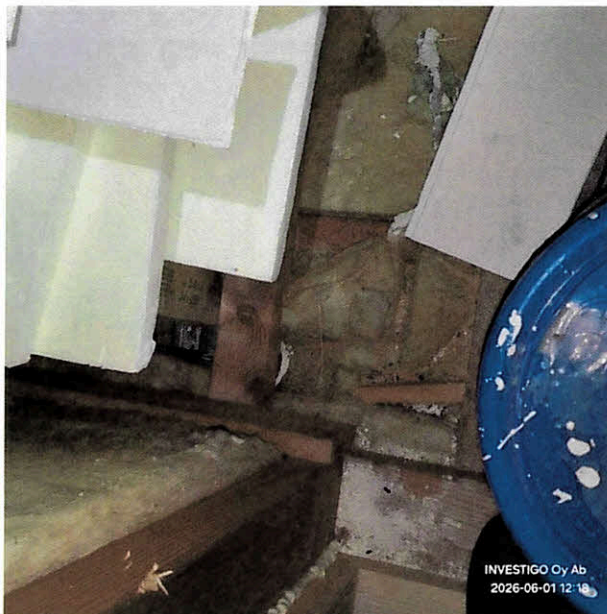
8. Musspillning i isoleringen på mellantak mot norr.

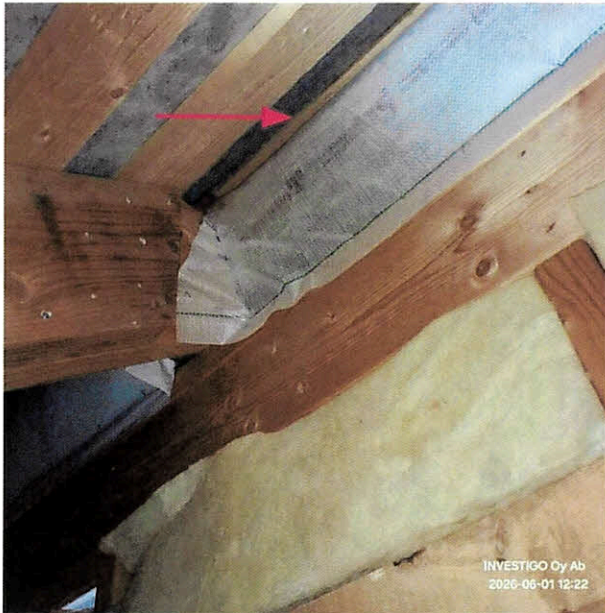
14. Luftspalten ovanför lutande innertak på vindsvåning smal. Svårt att säga om den klarar av att ventileras ända tillnockvinden.

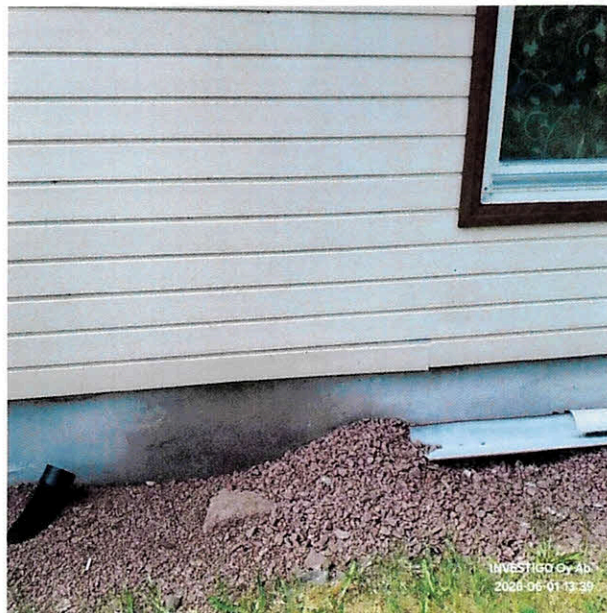
27. På östra sidan ses ej sockelmattan. Missfärgad sockel. Hängränna ej fullständig ovanför vilket troligen är orsak, regnvatten skvätter på sockel istället för att ledas ner till rör i mark.

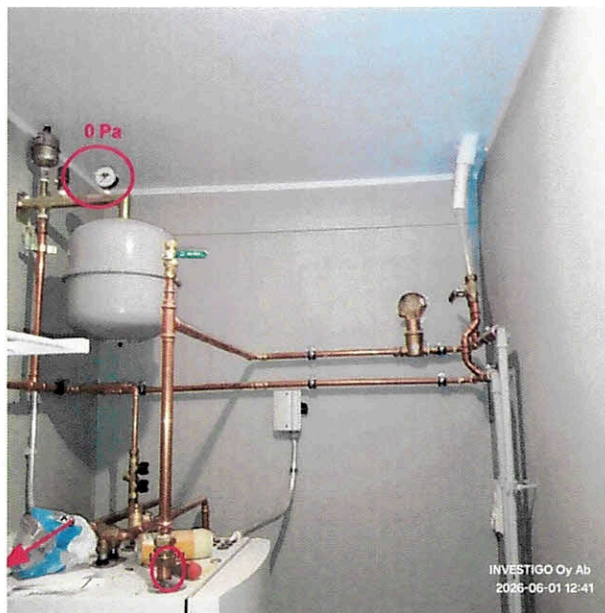
40. Ärgning på rör indikerar läckage. Systemtryck i radiatorkrets 0 (samma notering som föreg. bild).

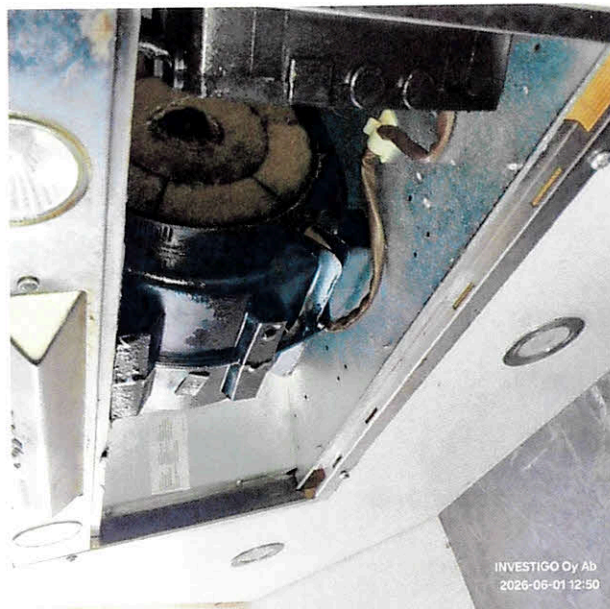
52. Fettfilter saknas före köksfläkt och fläkten igensatt av smuts. Bör rengöras för att inte utgöra brandfara.

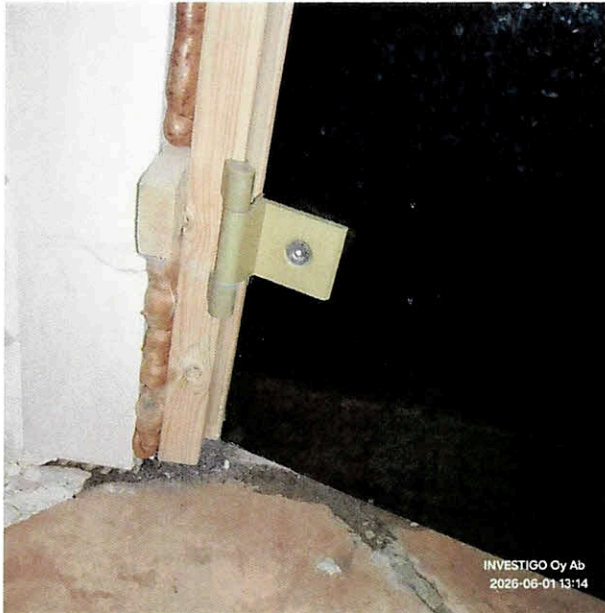
62. Detaljre och ytmaterial kring bastudörr saknas.

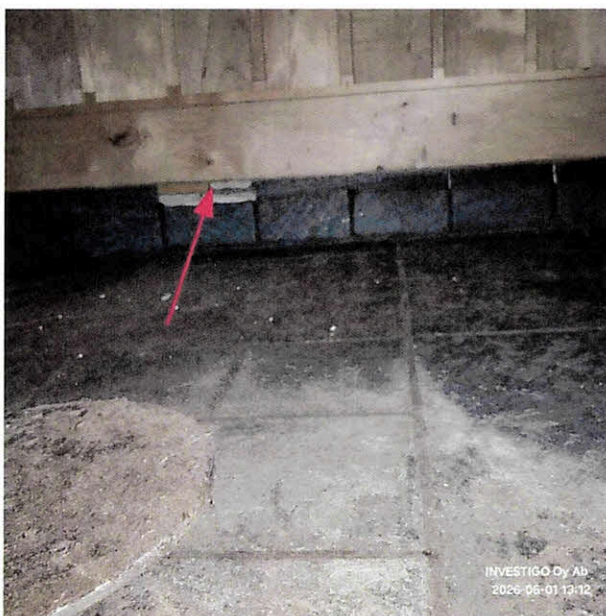
67. Ångspärr på vägg ej tätt ansluten till golvet tätskikt. Kan betraktas i uppviket under bastupanelen.

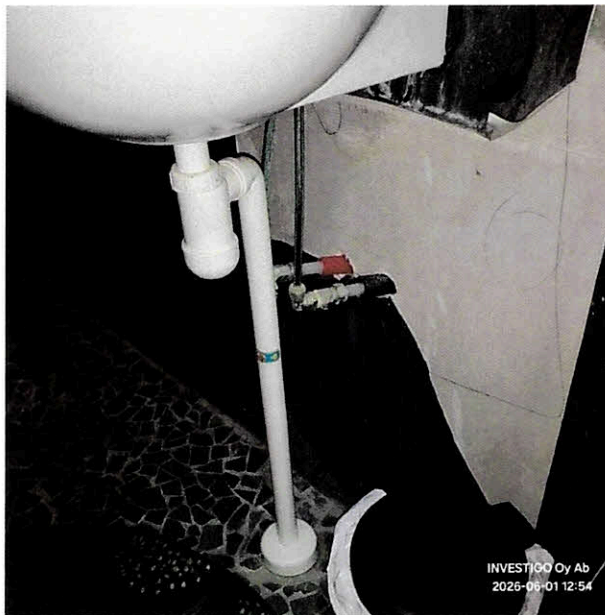
72. Tapet saknas delvis under tvättställ.

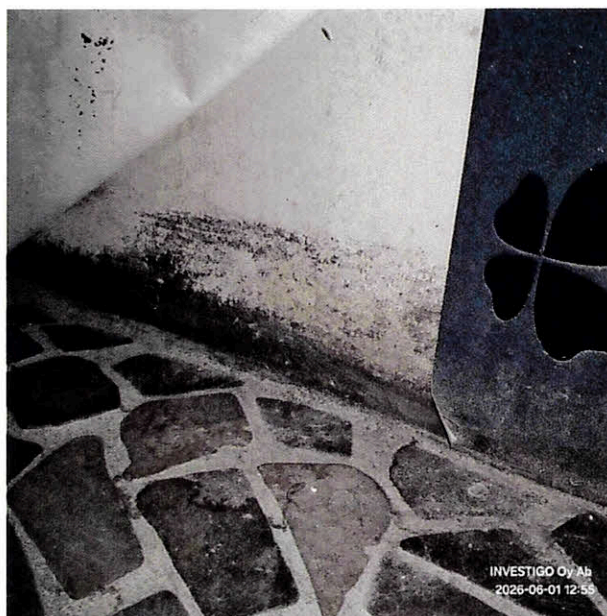
76. När en öppnade på tapeten där den var lös, vägg mot klädvårdsrum, noterades några silverfiskar. Det svarta troligen fogmassa från golv och inte mögel. Utrymmet har inget uppvikt tätskikt från golv.

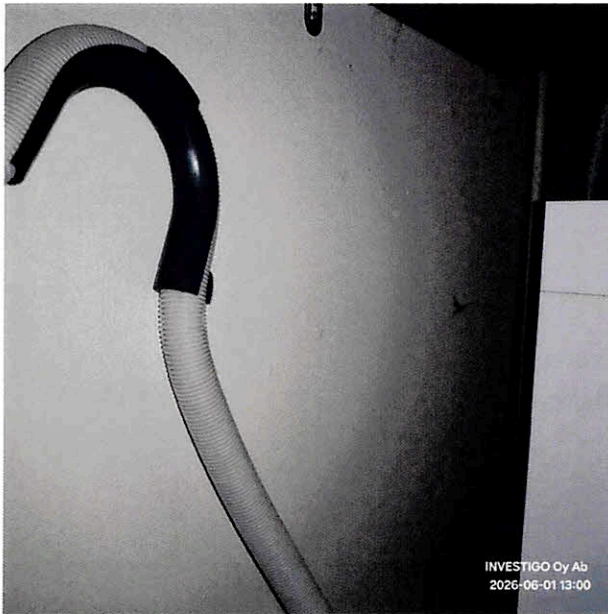
85. Man har på korrekt sätt fäst avloppsslang under bänkskiva med bygel.
