## KONDITIONSGRANSKNING VID FASTIGHETSAFFÄR

9506 • Fahléns väg 6, 22140 MARIEHAMN, Jomala kommun

2026-06-03

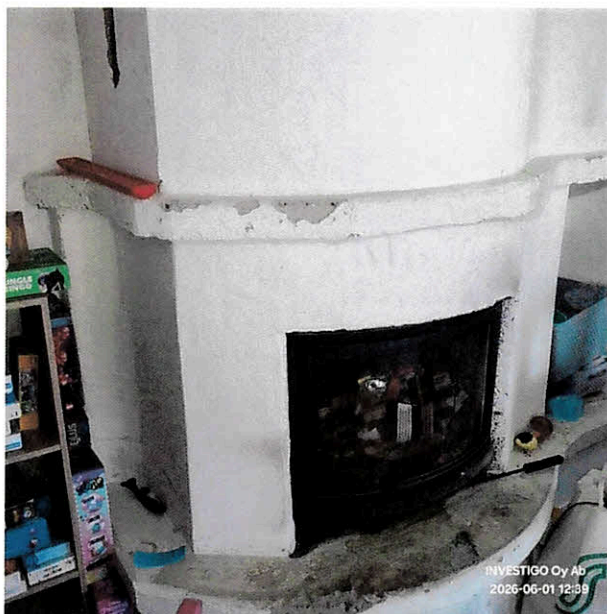
43. Eldstad finns i vardagstum. Enligt husägare har denna inte använts på en par år nu. Sotning bör göras för säkerhets skull. Oklart om kommunen slutsynat eldstad eller ej. Vi rekommenderar att sotare tillkallas att kontrollera eldstad innan den tas i bruk nästa gång.

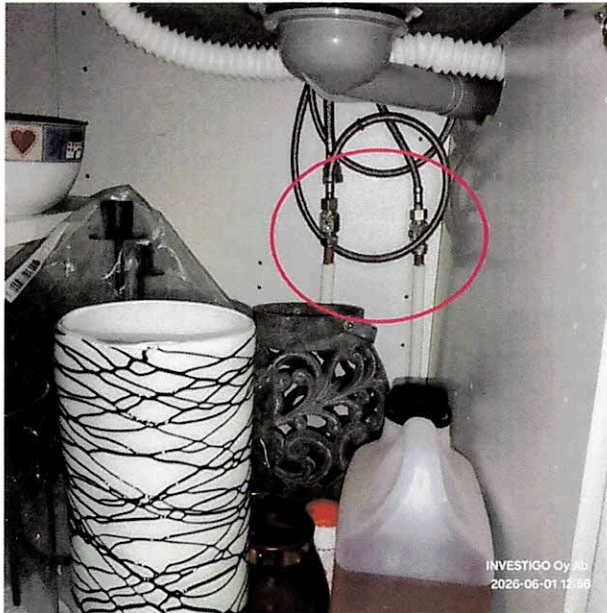
81. Kopparrör till tvättställ. Dessa kunde förankras bättre.
